Nr.	Art der Änderung	Datum	Name
Lagesystem: <input checked="" type="checkbox"/> GK <input type="checkbox"/> UTM <input type="checkbox"/> Stand Kataster:			
Höhensystem: <input checked="" type="checkbox"/> NN <input type="checkbox"/> NHN <input type="checkbox"/> Bestandsvermessung:			
		Datum	Zeichen
bearbeitet		Juli 20 vMJ	
gezeichnet		Juli 20 vMJ	
72488 SIGMARINGEN, In der Au 11 TEL 07571/7445-0 FAX 07571/7445-66 E-Mail: info@langenbach.de in Kooperation mit: K. Langenbach Dresden GmbH Alemannstraße 15A, 01309 Dresden, Tel.: 0351/31541-0			
BAUHERR:		ANERKANT BAUHERR:	
MASSNAHME: Kommunales Starkregenrisikomanagement Mühlingen Phase 2: Risikoanalyse		bearb.:	
Arbeitsthemen: krit. Objekte und Bereiche mit Gefährdung außergewöhnliches unverschlammtes Ereignis		gez.:	
Einzugsgebiet 1 -Hecheln-		gepr.:	
		Detailkarte	
		Maßstab M	1:2500
		UNTERLAGE	3.2
		PLAN	1

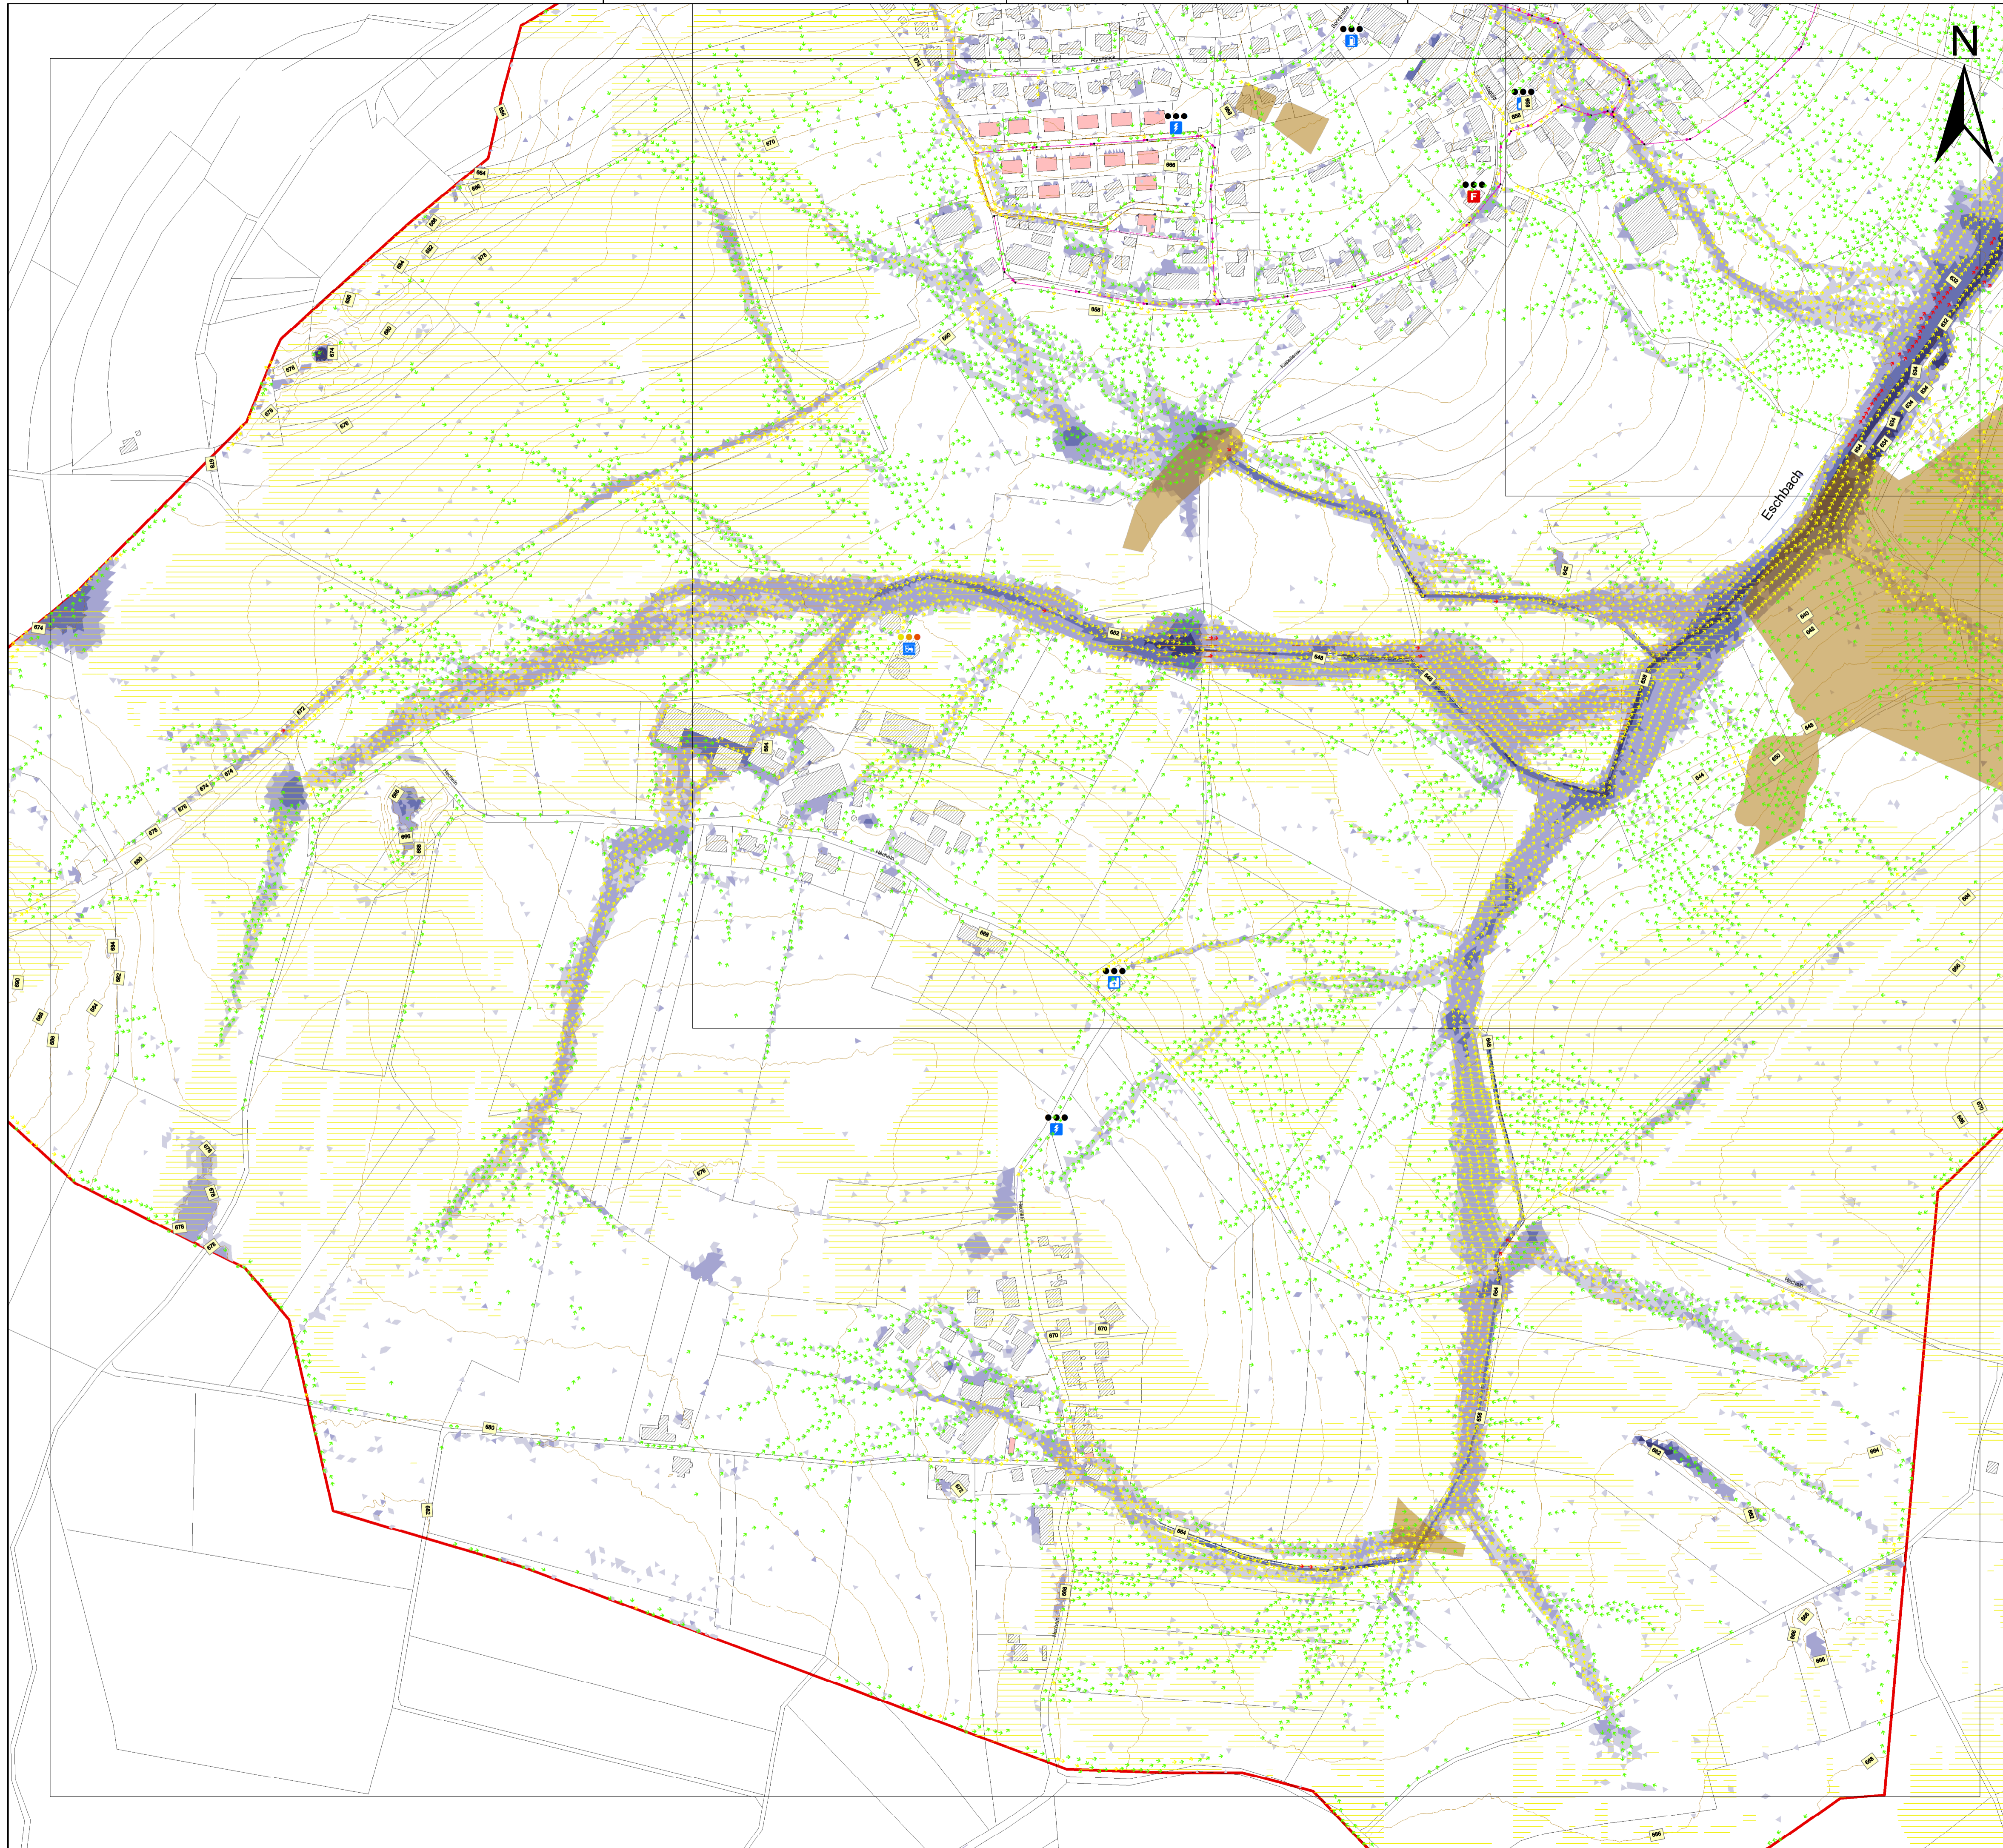
**Maximaler Wasserstand [m]**  
**WLevelMax**

**Max. Fließgeschwindigkeit**  
**V\_MAX [m/s]**

**Bewertung der Gefährdung**
