Nr.	Art der Änderung	Datum	Name
Lagesystem: GK <input checked="" type="checkbox"/> UTM <input type="checkbox"/>	Stand Kataster:		
Höhensystem: NN <input checked="" type="checkbox"/> NHN <input type="checkbox"/>	Bestandsvermessung:		
 INGENIEURBÜRO DIPL.-ING. K. LANGENBACH GmbH BERATENDE INGENIEURE VBI	Datum	Zeichen	
72488 SIGMARINGEN, In der Au 11 TEL 07571/7445-0 FAX 07571/7445-66 E-Mail: info@langenbach.de	bearbeitet	Juli 20 vMJ	
in Kooperation mit: K. Langenbach Dresden GmbH Alemanntstraße 15A, 01309 Dresden, Tel.: 0351/31541-0	gezeichnet	Juli 20 vMJ	
geprüft:			
BAUHERR:	ANERKANT BAUHERR:		
MASSNAHME: Kommunales Starkregenrisikomanagement Mühlingen Phase 2: Risikoanalyse	bearb.:		
Arbeitsthemen: krit. Objekte und Bereiche mit Gefährdung außergewöhnliches unverschlammtes Ereignis	gez.:		
Einzugsgebiet 1 -Gallmannsweil-	gepr.:		
	Detailkarte		
	Maßstab M	1:2500	
	UNTERLAGE	3.2	
	PLAN	2

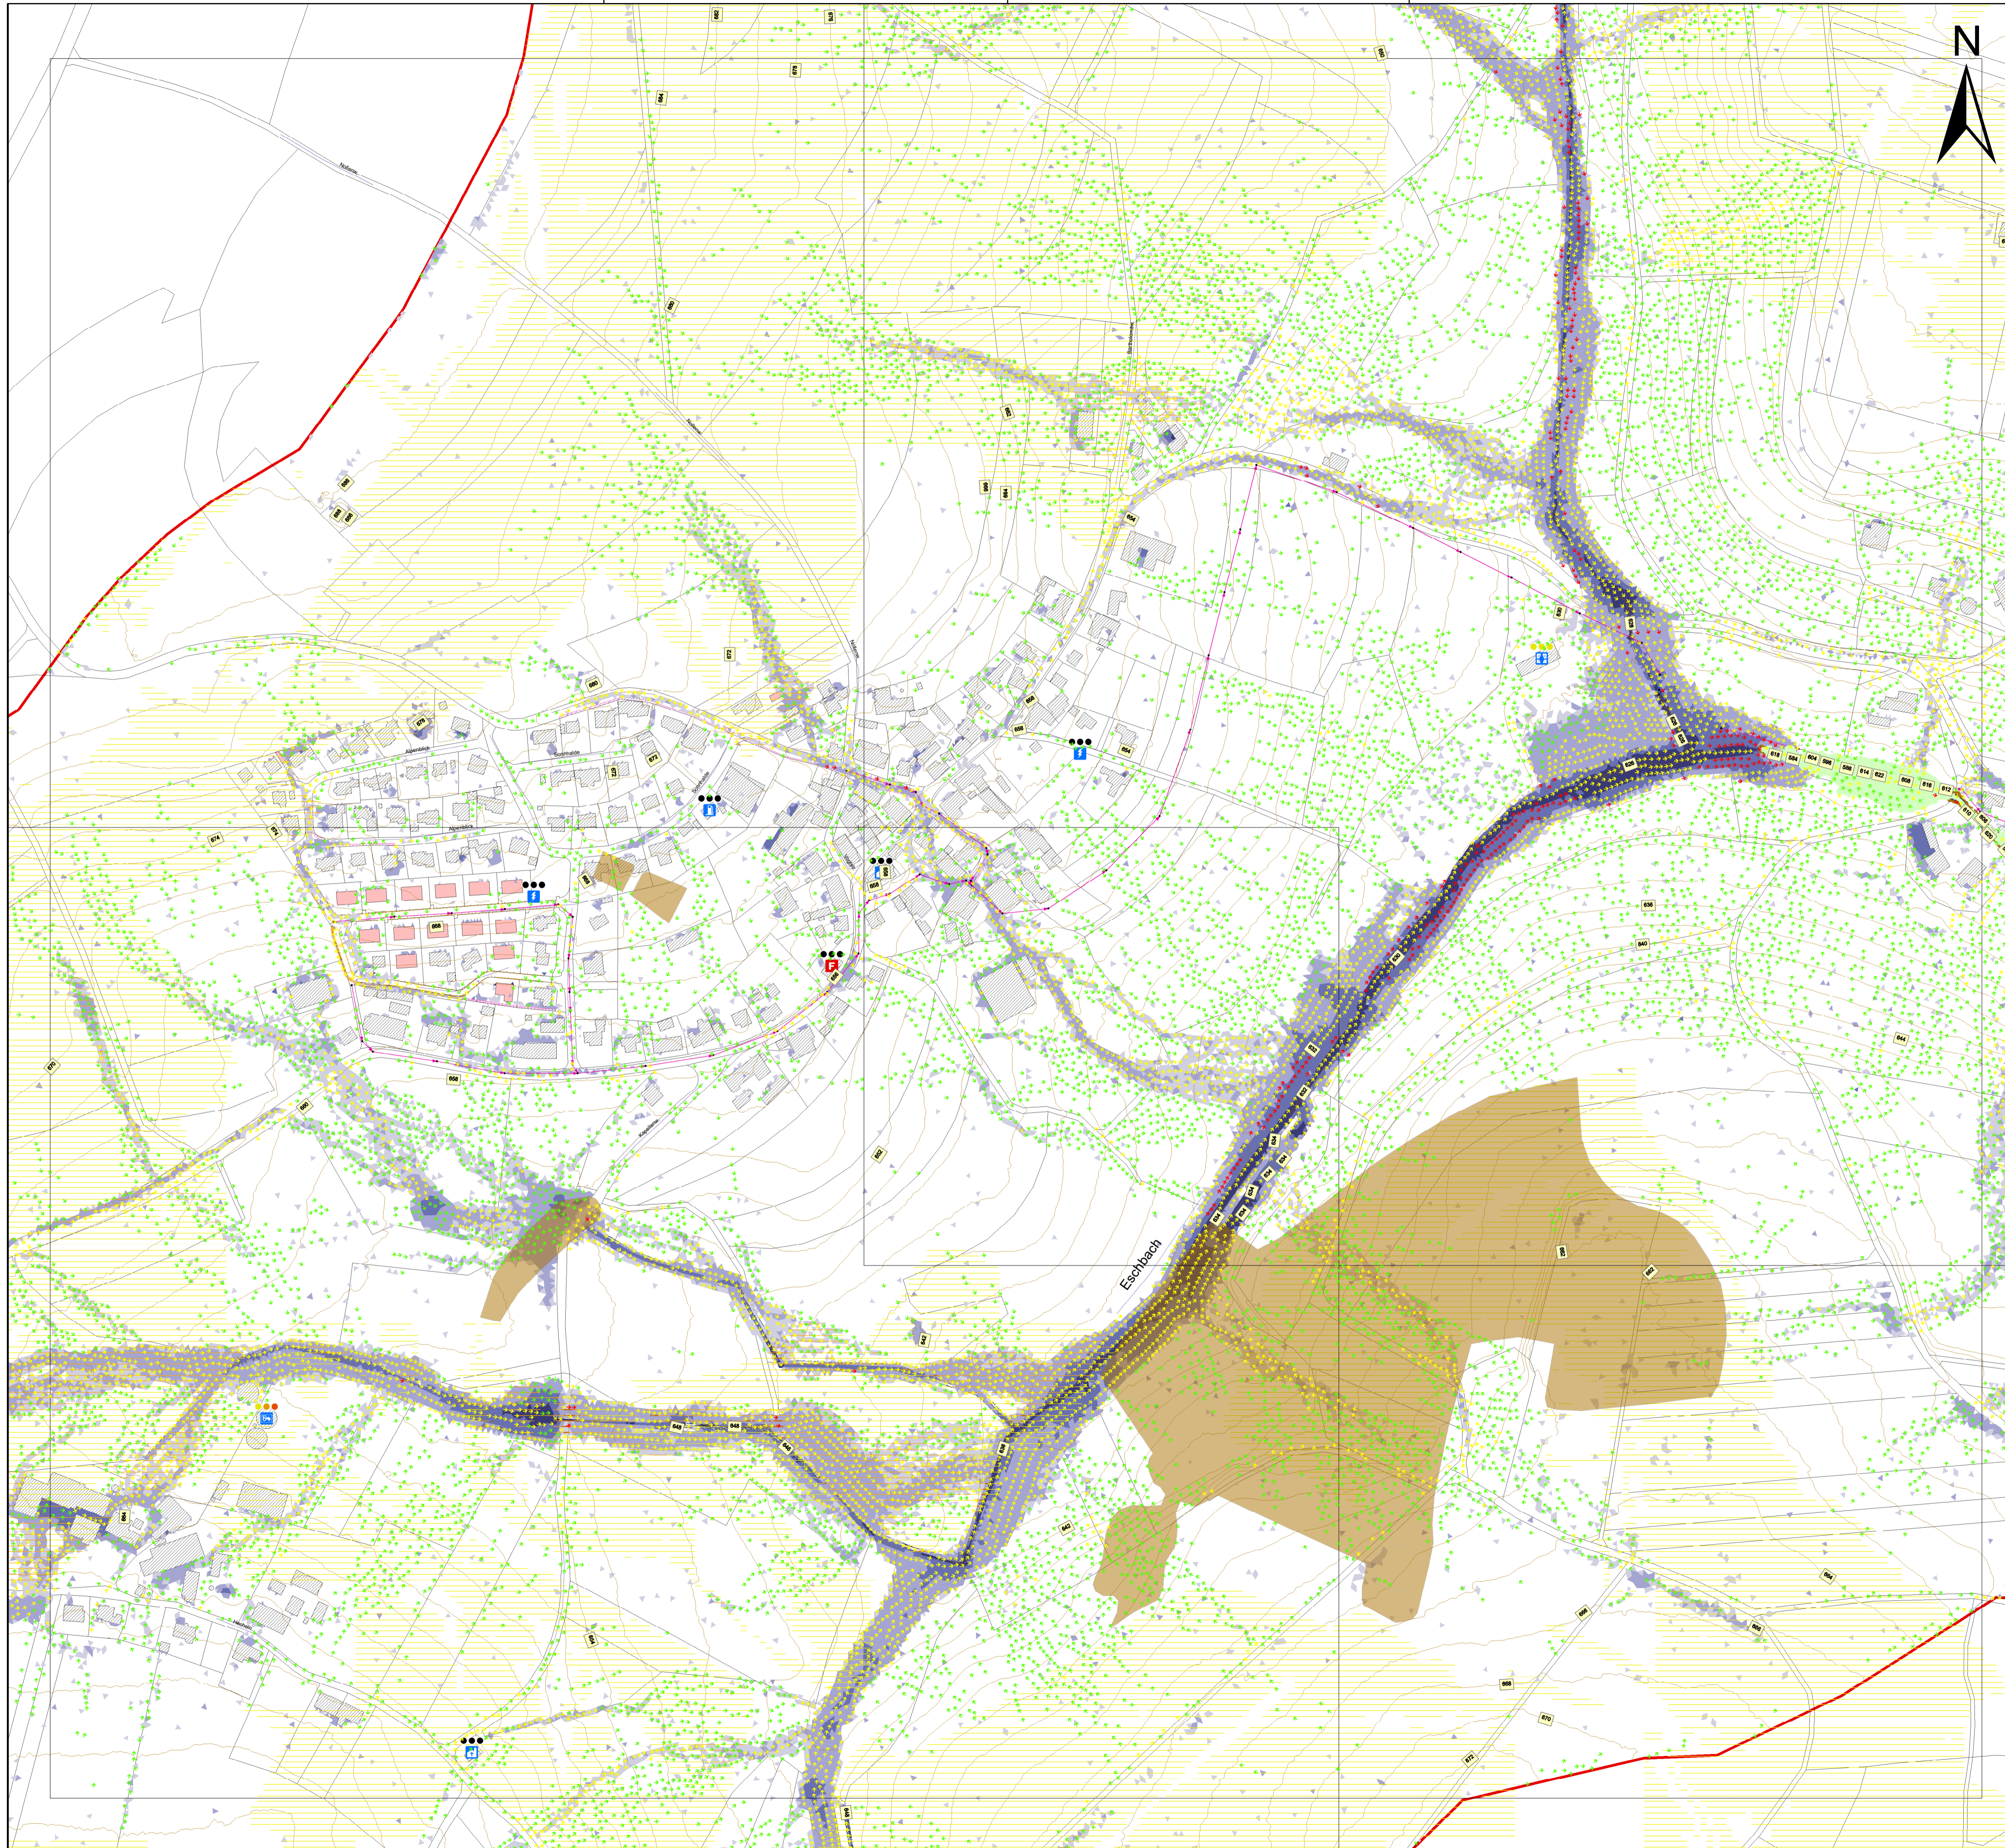
- Maximaler Wasserstand [m]**
WLevelMax
 0,05 - 0,1
 0,1 - 0,5
 0,5 - 1
 > 1
- Max. Fließgeschwindigkeit**
V_MAX [m/s]
 0,2 - 0,5
 0,5 - 2
 > 2
- Risikoobjekte: Art**
 Energieversorgung
 Feuerwehr
 Kapelle/Kirche/Gotteshaus
 Kindergarten
 Schule
 Sportgebäude/Sporthalle
 Tankstellengebäude/Tanklager
- Rutschungsgebiete**
 nach fernkundlicher Auswertung (DGM)
 nach Geologischer Karte (GK 25)
- Altablagerung**
 Altablagerung
- Erosionsgefahr Boden**
 gering und mittel
 hoch und sehr hoch
 äußerst hoch
- Gebäude**
 vorhanden
 ergänzt
 Einzugsgebiet
- Bewertung der Gefährdung**
 Gefährdung: nicht gefährdet, mäßig, hoch, sehr hoch
 Lesehilfe: EL, AU, ST
