Nr.	Art der Änderung	Datum	Name
Lagesystem: <input checked="" type="checkbox"/> GK	<input type="checkbox"/> UTM	Stand Kataster:	
Höhensystem: <input checked="" type="checkbox"/> NN	<input type="checkbox"/> NHN	Bestandsvermessung:	
INGENIEURBÜRO DIPL.-ING. K. LANGENBACH GmbH BERATENDE INGENIEURE VBI	Datum	Zeichen	
	bearbeitet	Juli 20 vMJ	
72488 SIGMARINGEN, In der Au 11 TEL. 07571/7445-0 FAX. 07571/7445-66 E-Mail: info@langenbach.de		gezeichnet	Juli 20 vMJ
in Kooperation mit: K. Langenbach Dresden GmbH Alemanstraße 15A, 01309 Dresden, Tel.: 0351/31541-0		gepr.: _____	
BAUHERR:		ANERKANNT BAUHERR:	
MASSNAHME: Kommunales Starkregenrisikomanagement Mühlingen Phase 2: Risikoanalyse		bearb.:	
Arbeitsthemen: krit. Objekte und Bereiche mit Gefährdung außergewöhnliches unverschlammtes Ereignis		gez.:	
Einzugsgebiet 1 -Mainwangen-		gepr.:	
		Detailkarte	
		Maßstab M	1:2500
		UNTERLAGE	3.2
		PLAN	3

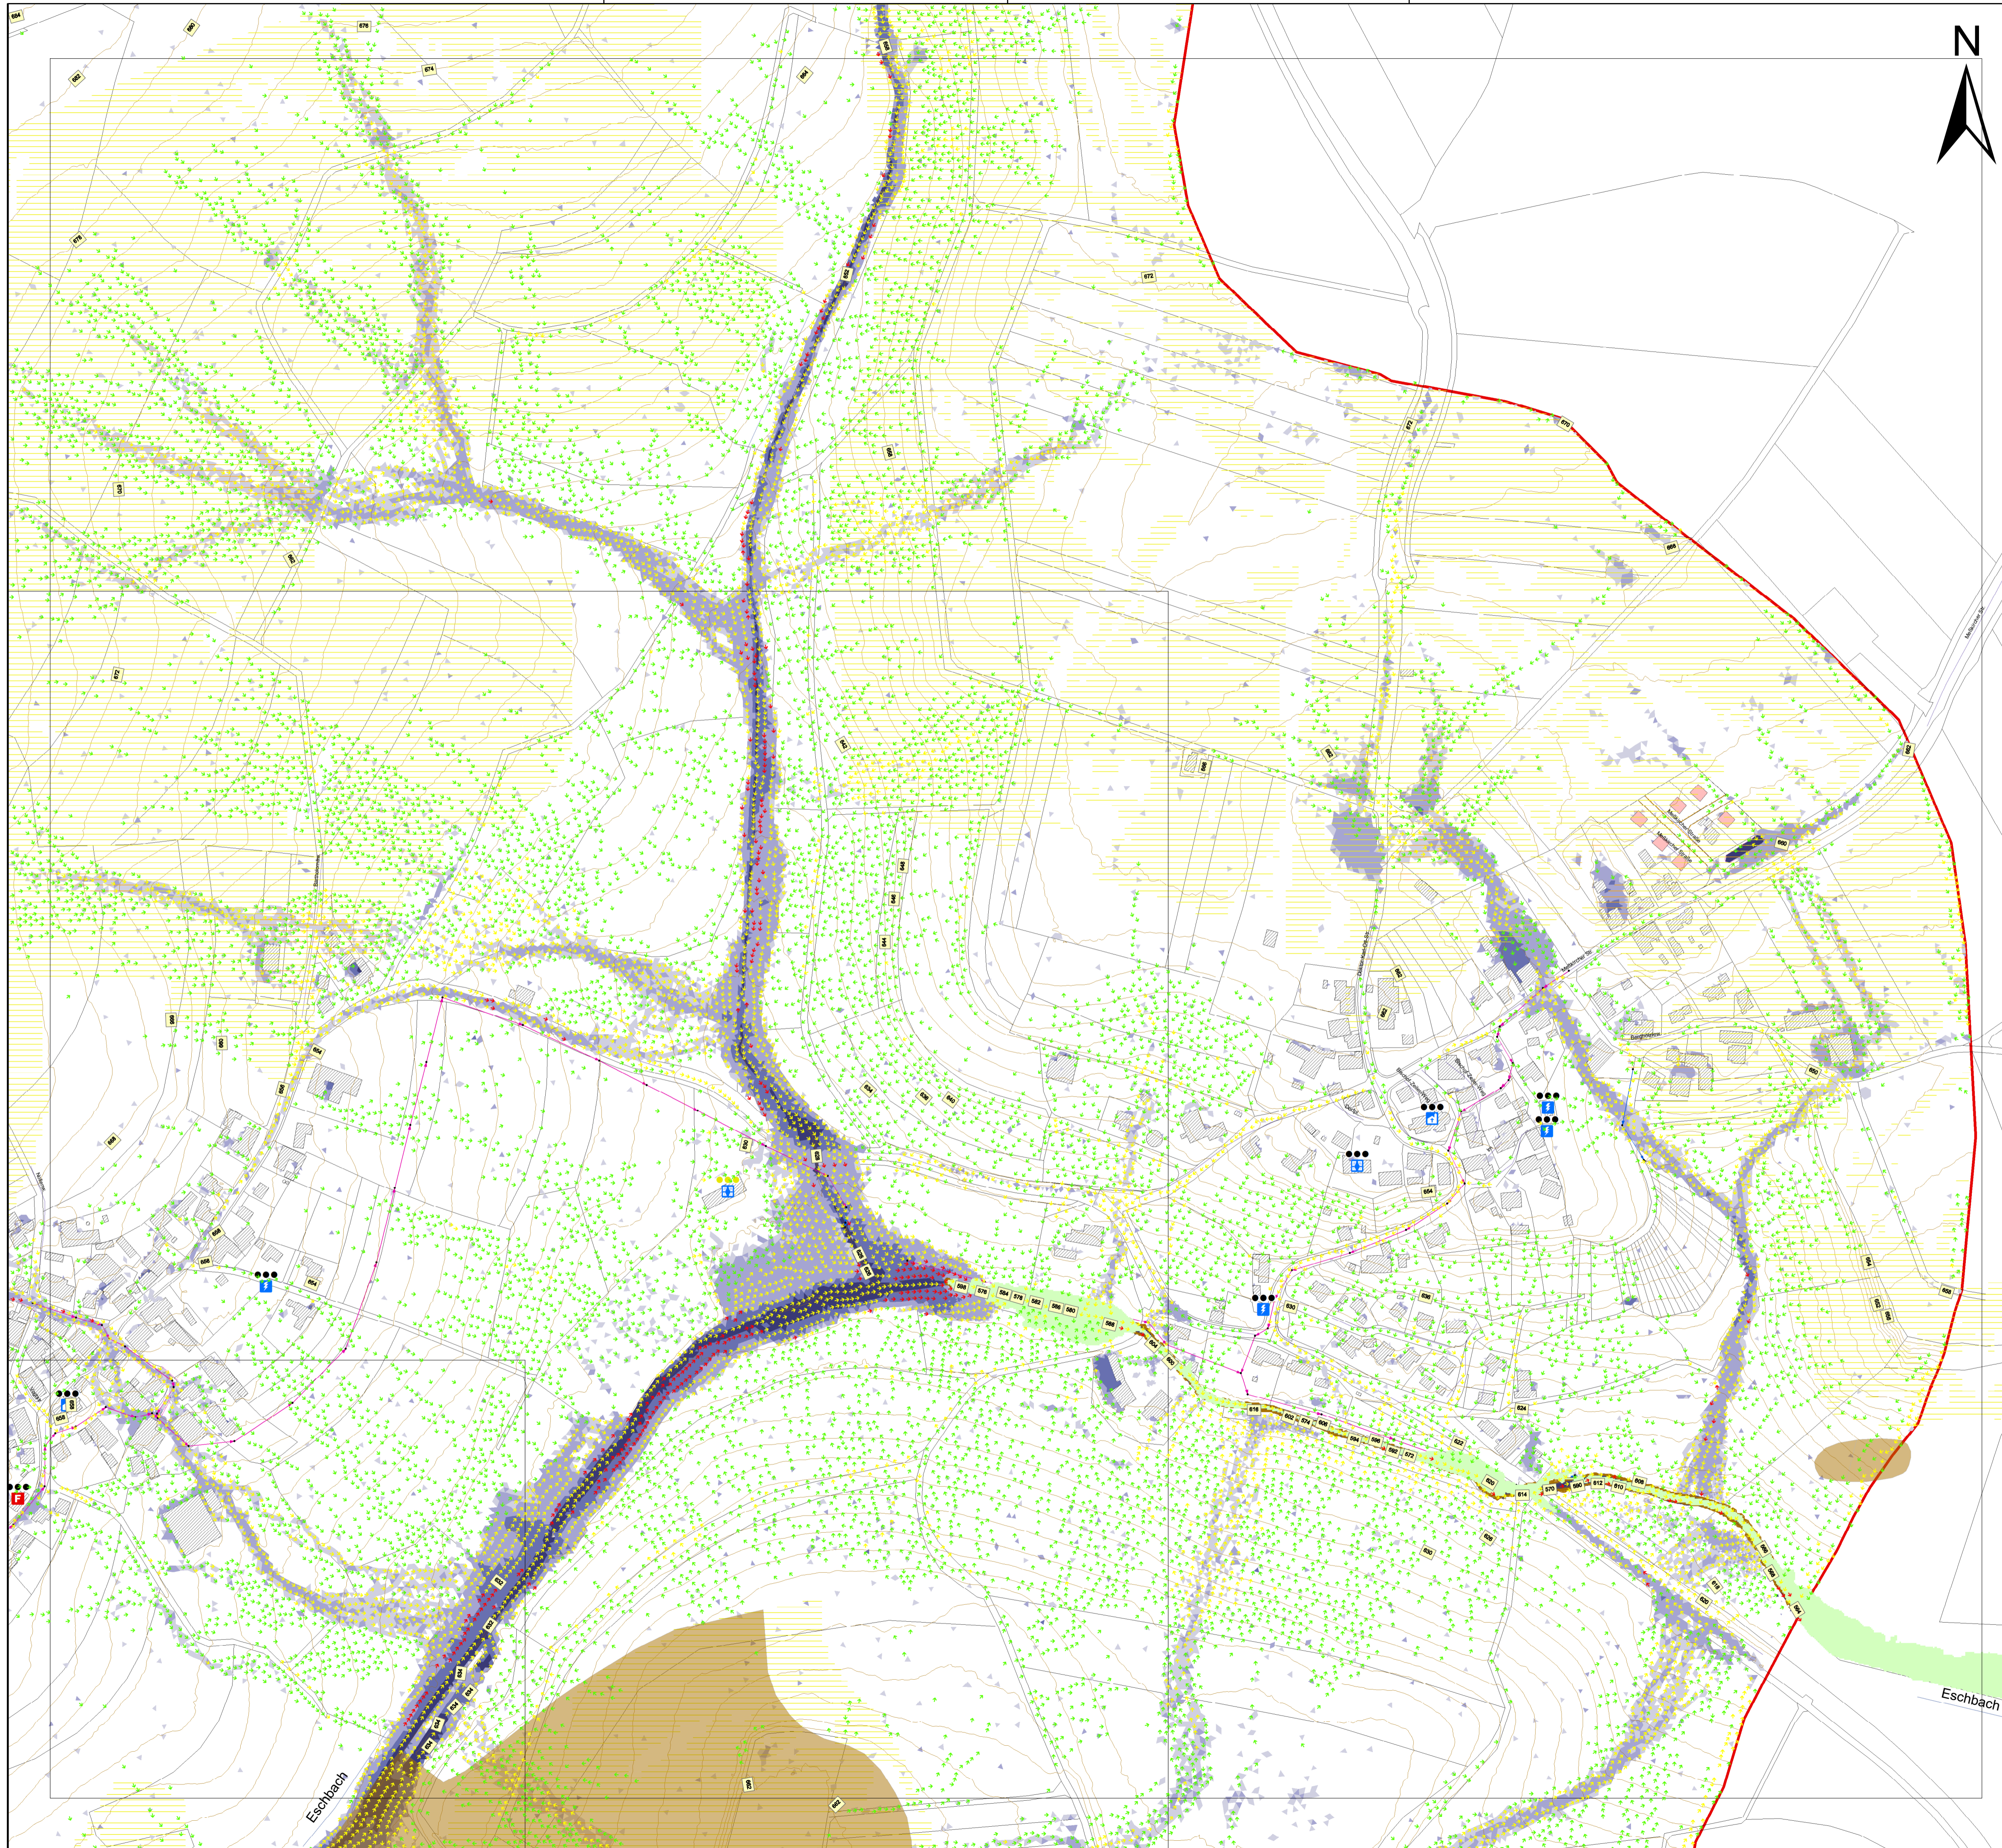
- Maximaler Wasserstand [m]**
WLevelMax
 0,05 - 0,1
 0,1 - 0,5
 0,5 - 1
 > 1
- Max. Fließgeschwindigkeit**
V_MAX [m/s]
 0,2 - 0,5
 0,5 - 2
 > 2
- Risikoobjekte: Art**
 Energieversorgung
 Feuerwehr
 Kapelle/Kirche/Gotteshaus
 Kindergarten
 Schule
 Sportgebäude/Sporthalle
 Tankstellengebäude/Tanklager
- Rutschungsgebiete**
 nach fernerkundlicher Auswertung (DGM)
 nach Geologischer Karte (GK 25)
- Altablagerung**
 Altablagerung
- Erosionsgefahr Boden**
 gering und mittel
 hoch und sehr hoch
 äußerst hoch
- Gebäude**
 vorhanden
 ergänzt
 Einzugsgebiet
- Bewertung der Gefährdung**
Gefährdung: nicht gefährdet
 mäßig
 hoch
 sehr hoch
Lesehilfe:
