Nr.	Art der Änderung	Datum	Name
Lagesystem: GK <input checked="" type="checkbox"/>	UTM <input type="checkbox"/>	Stand Kataster:	
Höhensystem: NN <input checked="" type="checkbox"/>	NHN <input type="checkbox"/>	Bestandsvermessung:	
	bearbeitet	Datum	
	gezeichnet	Zeichen	
72488 SIGMARINGEN, In der Au 11 TEL: 07571/7445-0 FAX: 07571/7445-66 E-Mail: info@langenbach.de		geprüft:	
<b>BAUHERR:</b>		<b>ANERKANT BAUHERR:</b>	
<b>MASSNAHME:</b> Kommunales Starkregenrisikomanagement Mühlingen Phase 2: Risikoanalyse		bearb.:	
<b>Arbeitsthemen:</b> krit. Objekte und Bereiche mit Gefährdung außergewöhnliches unerschlämmtes Ereignis		gez.:	
Einzugsgebiet 2 -Mühlingen-		gepr.:	
		Übersichtskarte	
		Maßstab M	1:2500
		UNTERLAGE	3.2
		PLAN	1

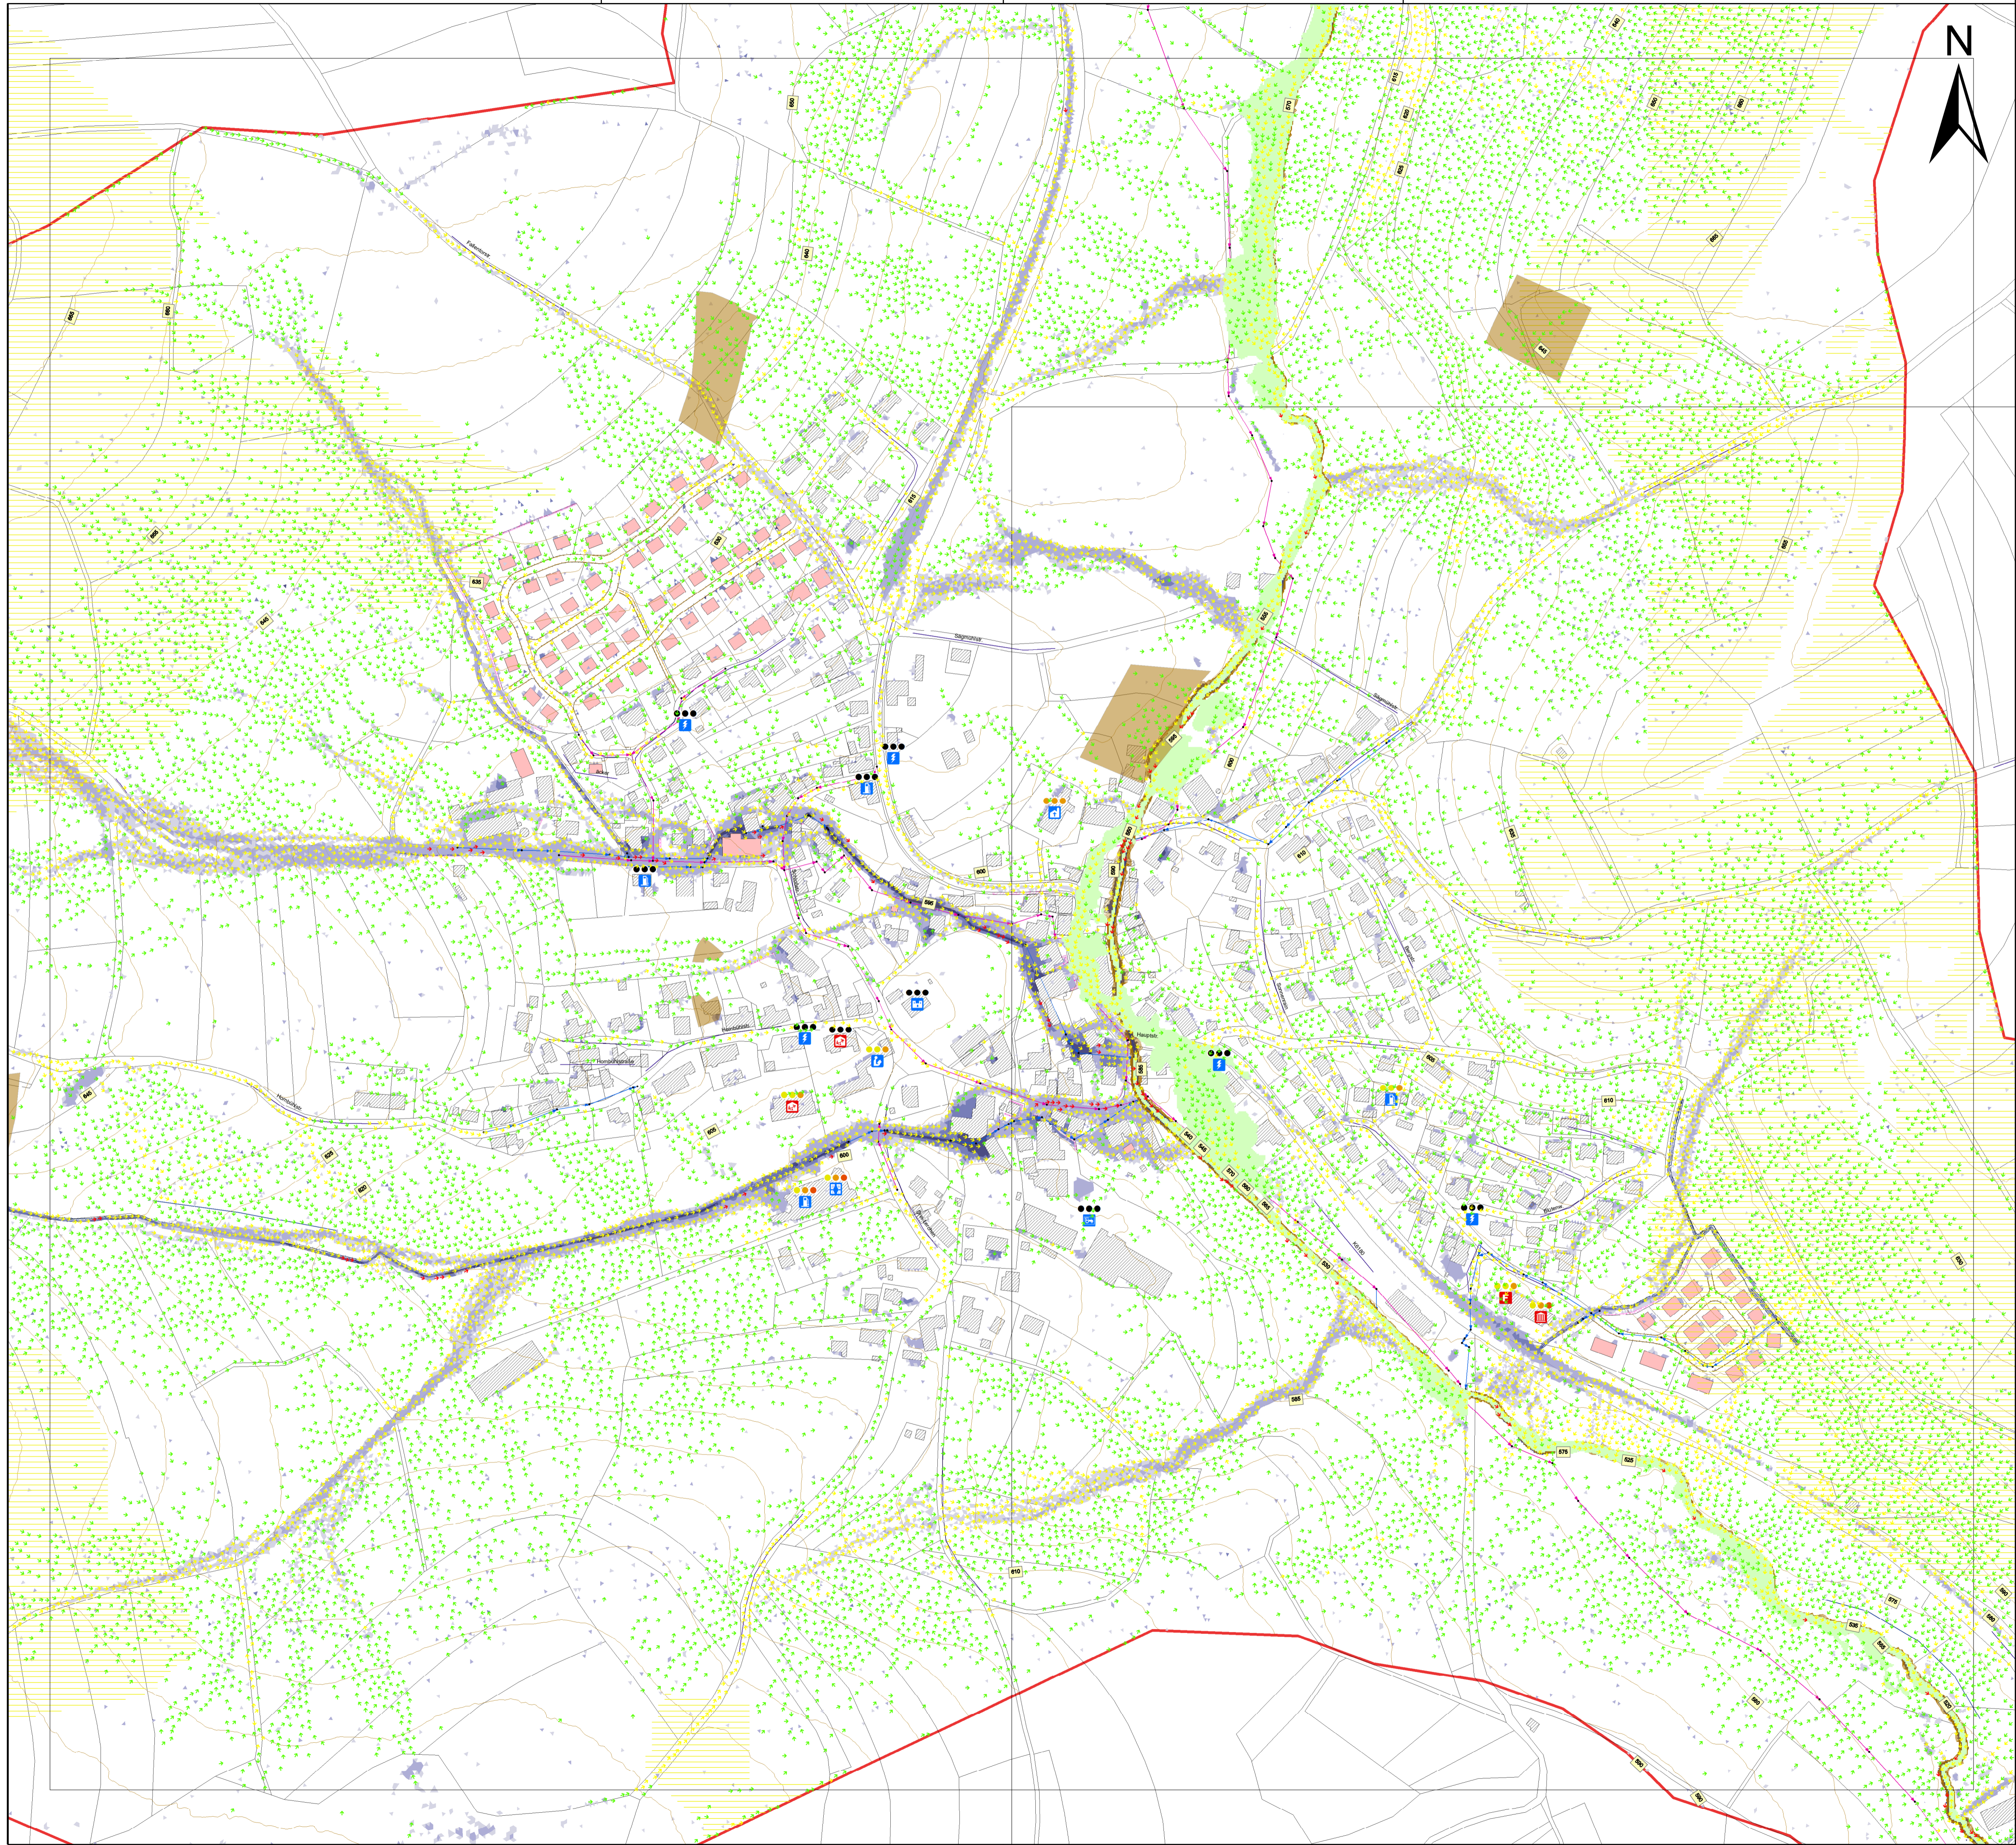
- Maximaler Wasserstand [m]**
  - WLevelMax
  - 0,05 - 0,1
  - 0,1 - 0,5
  - 0,5 - 1
  - > 1
- Max. Fließgeschwindigkeit**
  - V\_MAX [m/s]
  - 0,2 - 0,5
  - 0,5 - 2
  - > 2
- Risikoobjekte: Art**
  - Energieversorgung
  - Feuerwehr
  - Kapelle/Kirche/Gotteshaus
  - Kindergarten
  - Schule
  - Sportgebäude/Sporthalle
  - Tankstellengebäude/Tanklager
- Rutschungsgebiete**
  - nach fernkundlicher Auswertung (DGM)
  - nach Geologischer Karte (GK Z5)
- Altablagerung**
  - Altablagerung
- Erosionsgefahr Boden**
  - gering und mittel
  - hoch und sehr hoch
  - äußerst hoch
- Gebäude**
  - vorhanden
  - ergänzt
  - Einzugsgebiet
- Bewertung der Gefährdung**
  - Gefährdung:
    - nicht gefährdet
    - mäßig
    - hoch
    - sehr hoch
  - Lesehilfe:
