Nr.	Art der Änderung	Datum	Name
Lagesystem: GK <input checked="" type="checkbox"/> UTM <input type="checkbox"/> Stand Kataster:			
Höhensystem: NN <input checked="" type="checkbox"/> NHN <input type="checkbox"/> Bestandsvermessung:			
	bearbeitet	Datum	Zeichen
	gezeichnet	Juli 20 vMJ	Juli 20 vMJ
72488 SIGMARINGEN, In der Au 11 TEL: 07571/7445-0 FAX: 07571/7445-66 E-Mail: info@langenbach.de in Kooperation mit: K. Langenbach Dresden GmbH Altmannstraße 15A, 01309 Dresden, Tel.: 0351/31541-0			
BAUHERR:		ANERKANT BAUHERR:	
MASSNAHME: Kommunales Starkregenrisikomanagement Mühlingen Phase 2: Risikoanalyse		bearb.: gez.: gepr.:	
Arbeitsthemen: krit. Objekte und Bereiche mit Gefährdung außergewöhnliches unverschlammtes Ereignis		Übersichtskarte	
Einzugsgebiet 2 -Mühlingen-		Maßstab M 1:2500 UNTERLAGE 3.2 PLAN 2

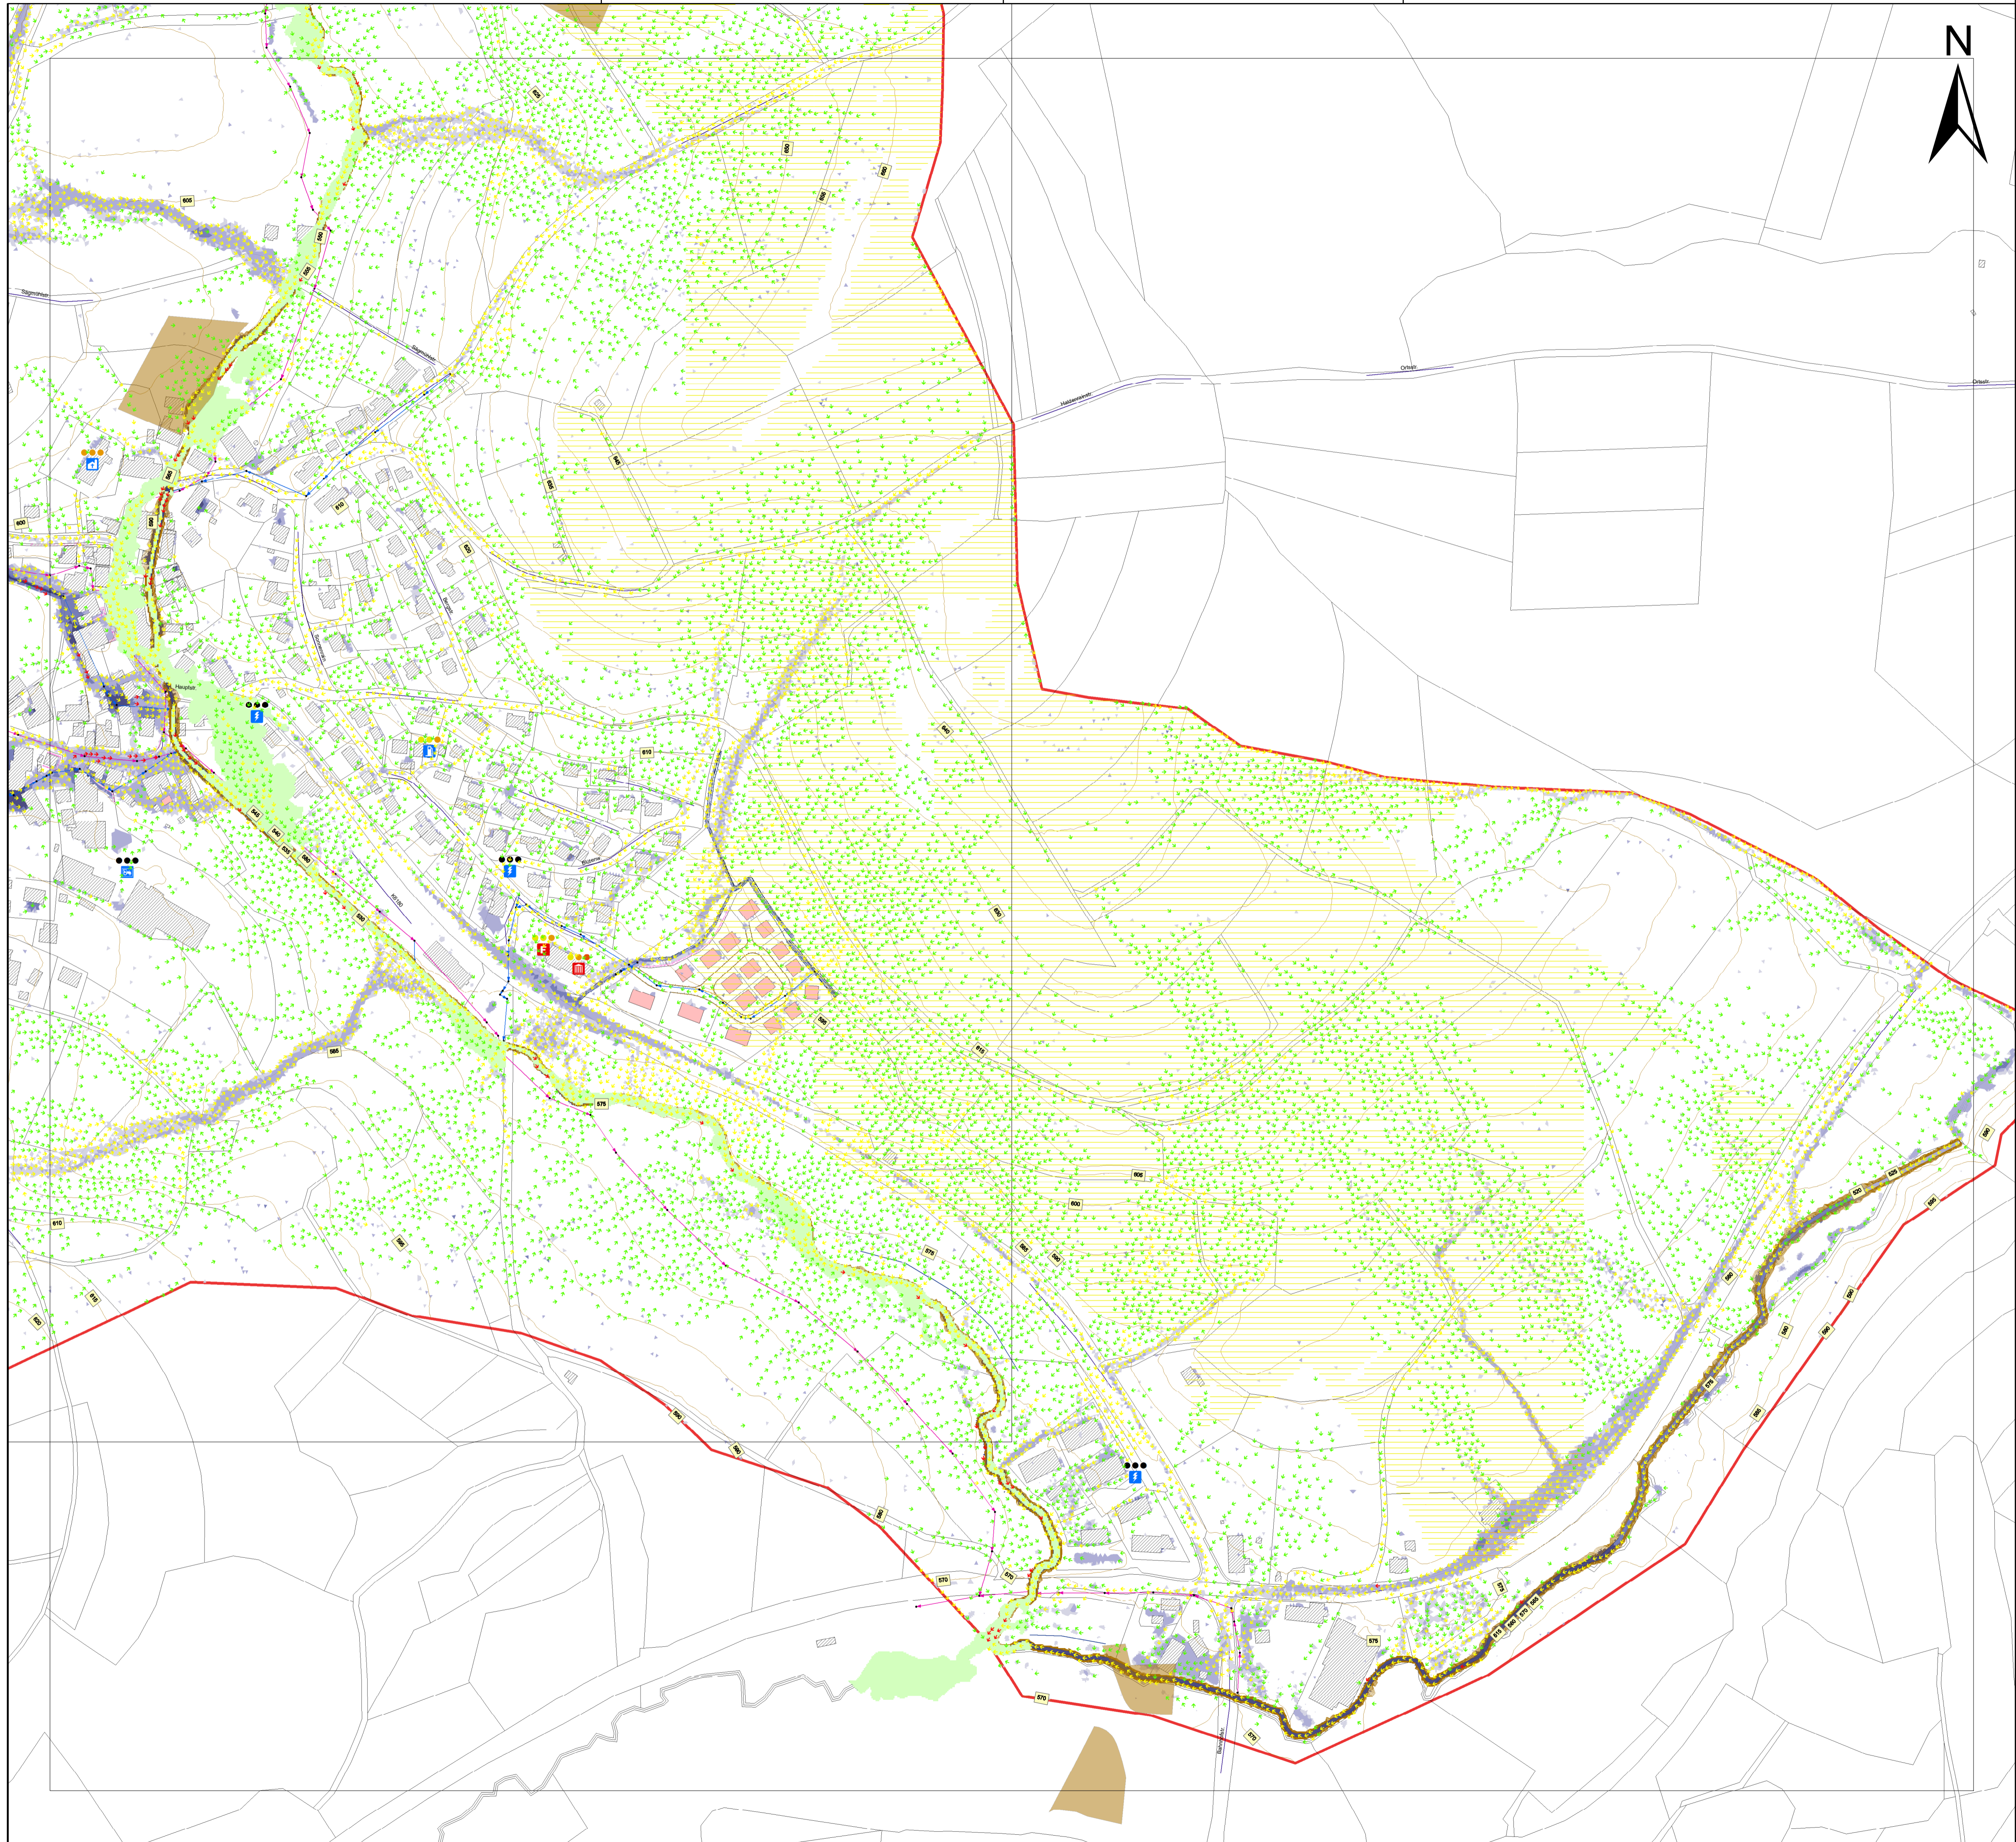
Maximaler Wasserstand [m]
WLevelMax
 0,05 - 0,1
 0,1 - 0,5
 0,5 - 1
 > 1

Max. Fließgeschwindigkeit
V_MAX [m/s]
 0,2 - 0,5
 0,5 - 2
 > 2

Rutschungsgebiete
 nach fernerkundlicher Auswertung (DGM)
 nach Geologischer Karte (GK 25)

Erosionsgefahr Boden
 gering und mittel
 hoch und sehr hoch
 äußerst hoch

Bewertung der Gefährdung
Gefährdung:
 nicht gefährdet
 mäßig
 hoch
 sehr hoch
Lesehilfe:
 N
 O
 S
 W
