10. Risikoanalyse

10.1 Analyse der Starkregengefahrenkarten

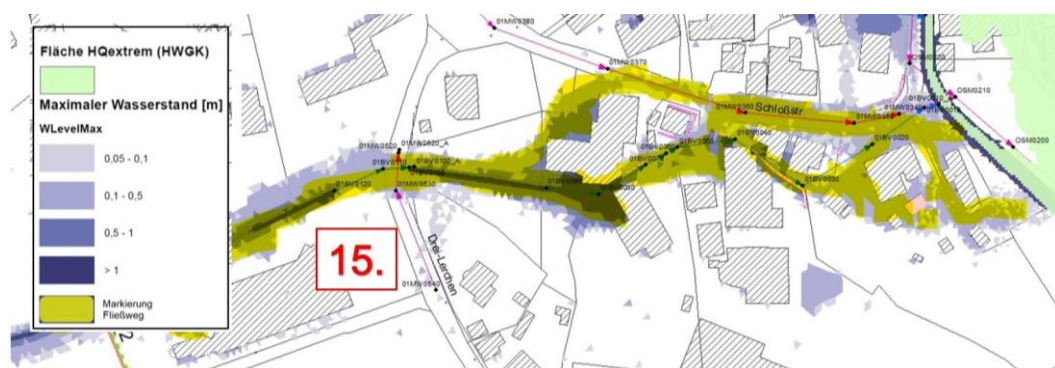
Der Überflutungsschwerpunkt Nr. 15 wird in Abbildung 82 dargestellt. In diesem Bereich gibt es eine Verdolung des Bizebächleins. Bei dem Bachdurchlass unter der Straße Drei Lerchen gibt es beim außergewöhnlichen Ereignis sowie beim extremen Ereignis einen Rückstau der bis zur Schloßbühlhalle reicht. Die Verdolung des Bizebächleins kann den massiven Abfluss beim Starkregen ebenfalls nicht fassen. Es kommt zu weitläufigen Überflutungen bei den an die Schloßstraße angrenzenden Grundstücken. Es bilden sich zahlreiche Fließwege in den Hinterhöfen und zwischen den Häusern aus.

Abbildung 82: Fließwege aus Starkregengefahrenkarte für „Mühligen Teil 3“

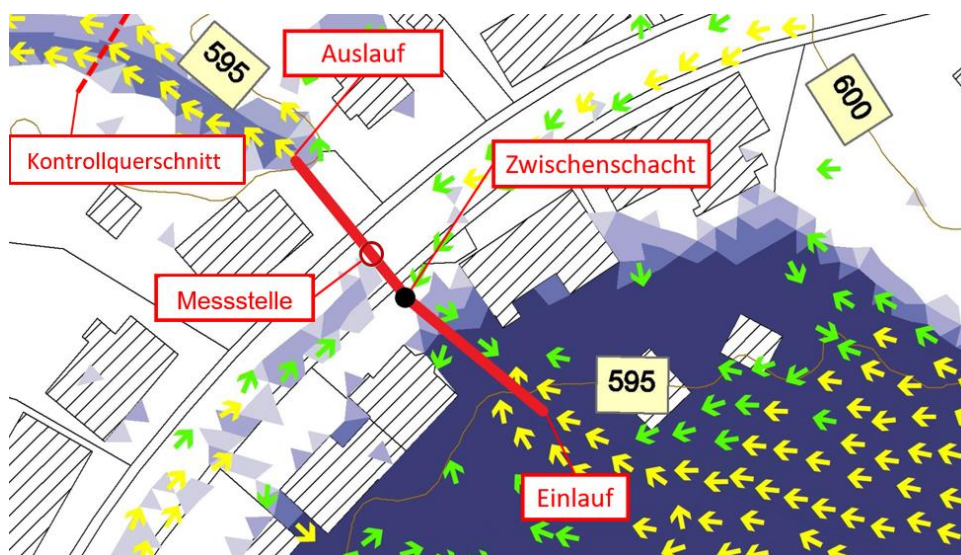
Unterhalb der Stockacher Straße ist der Weiherbach auf ca. 50 m verdolt (siehe Abbildung 98). Vom Einlauf bis zum Zwischenschacht hat der Durchlass die Nennweiten DN 1.000 und DN 1.200. Nach dem Zwischenschacht weitet sich die Verdolung und DN 1.600 auf.

Abbildung 98: Kartenausschnitt Durchlass Weiherbach

Die bei der Simulation für den Durchlass am Kontrollquerschnitt und an der Messstelle erfassten Messwerte sind in Tabelle 21 dokumentiert. Die Auswertung der Messwerte ergibt, dass beim seltenen und außergewöhnlichen Ereignis am Kontrollquerschnitt lediglich in der Spitze 3,2 m³/s bzw. 3,4 m³/s abfließen. Für das extreme Ereignis liegt der maximale Durchfluss hingegen bei 29 m³/s. Beim seltenen und außergewöhnlichen Ereignis fungiert der Durchlass mit der im Vergleich zum Einlauf ca. 3 m höher gelegenen Stockacher Straße wie ein Hochwasserrückhaltebecken. Es kommt zum Rückstau am Durchlass und das Wasser wird in den südöstlich der Stockacher Straße gelegenen Flächen aufgestaut. Die Simulationen haben aus diesem Grund sehr lange Nachlaufzeiten. Es dauert beim seltenen Ereignis 4 h und beim extremen Ereignis

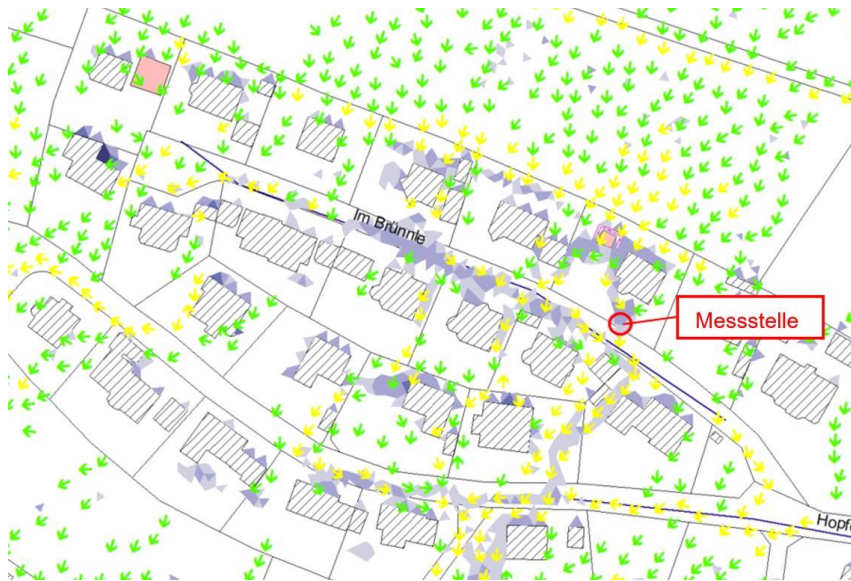
Der kritische Bereich im Brünnele ist am Hang gelegen und in Abbildung 101 dargestellt.

Abbildung 101: Kartenausschnitt krit. Bereich im Brünnele

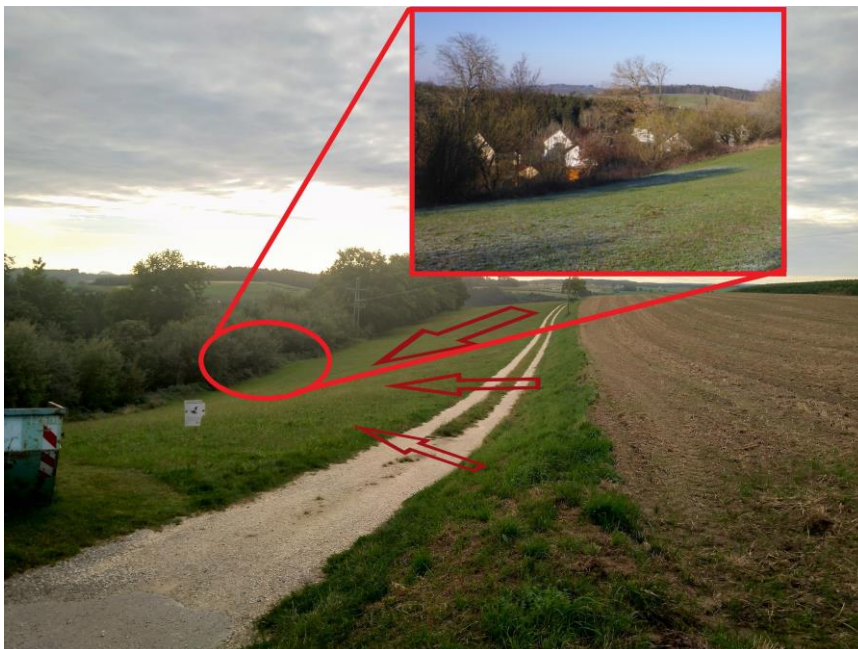
Abbildung 102 zeigt das oberhalb der Bebauung liegende Feld. Auf ca. 3,5 ha Feldfläche sammelt sich beim Starkregen Niederschlagswasser, fließt den Hang hinab und an zahlreichen Stellen in die Bebauung hinein. In Abhängigkeit von der Vegetationsperiode können sehr hohe Abflüsse entstehen. In der Ortslage bilden sich verschiedene Fließwege durch die Wohnbebauung den Hang hinab aus.

Abbildung 102: Blick vom Feld auf Im Brünnele
