Nr.	Art der Änderung	Datum	Name
Lagesystem: <input checked="" type="checkbox"/> GK	<input type="checkbox"/> UTM	Stand Kataster:	
Höhensystem: <input checked="" type="checkbox"/> NN	<input type="checkbox"/> NHN	Bestandsvermessung:	
		Datum	Zeichen
		bearbeitet	Juli 20 vMJ
72488 SIGMARINGEN, In der Au 11 TEL: 07571/7445-0 FAX: 07571/7445-66 E-Mail: info@langenbach.de in Kooperation mit: K. Langenbach Dresden GmbH Altmannstraße 15A, 01309 Dresden, Tel.: 0351/31541-0		gezeichnet	Juli 20 vMJ
		geprüft:	
BAUHERR:			ANERKANT BAUHERR:
MASSNAHME:	Kommunales Starkregenrisikomanagement Mühlingen Phase 2: Risikoanalyse		bearb.:
Arbeits Themen: krit. Objekte und Bereiche mit Gefährdung außergewöhnliches unverschlämmtes Ereignis	Einzugsgebiet 3 -Zoznegg-		gez.:
			gepr.:
			Detailkarte
			Maßstab M 1:2500
			UNTERLAGE 3.2
			PLAN 1

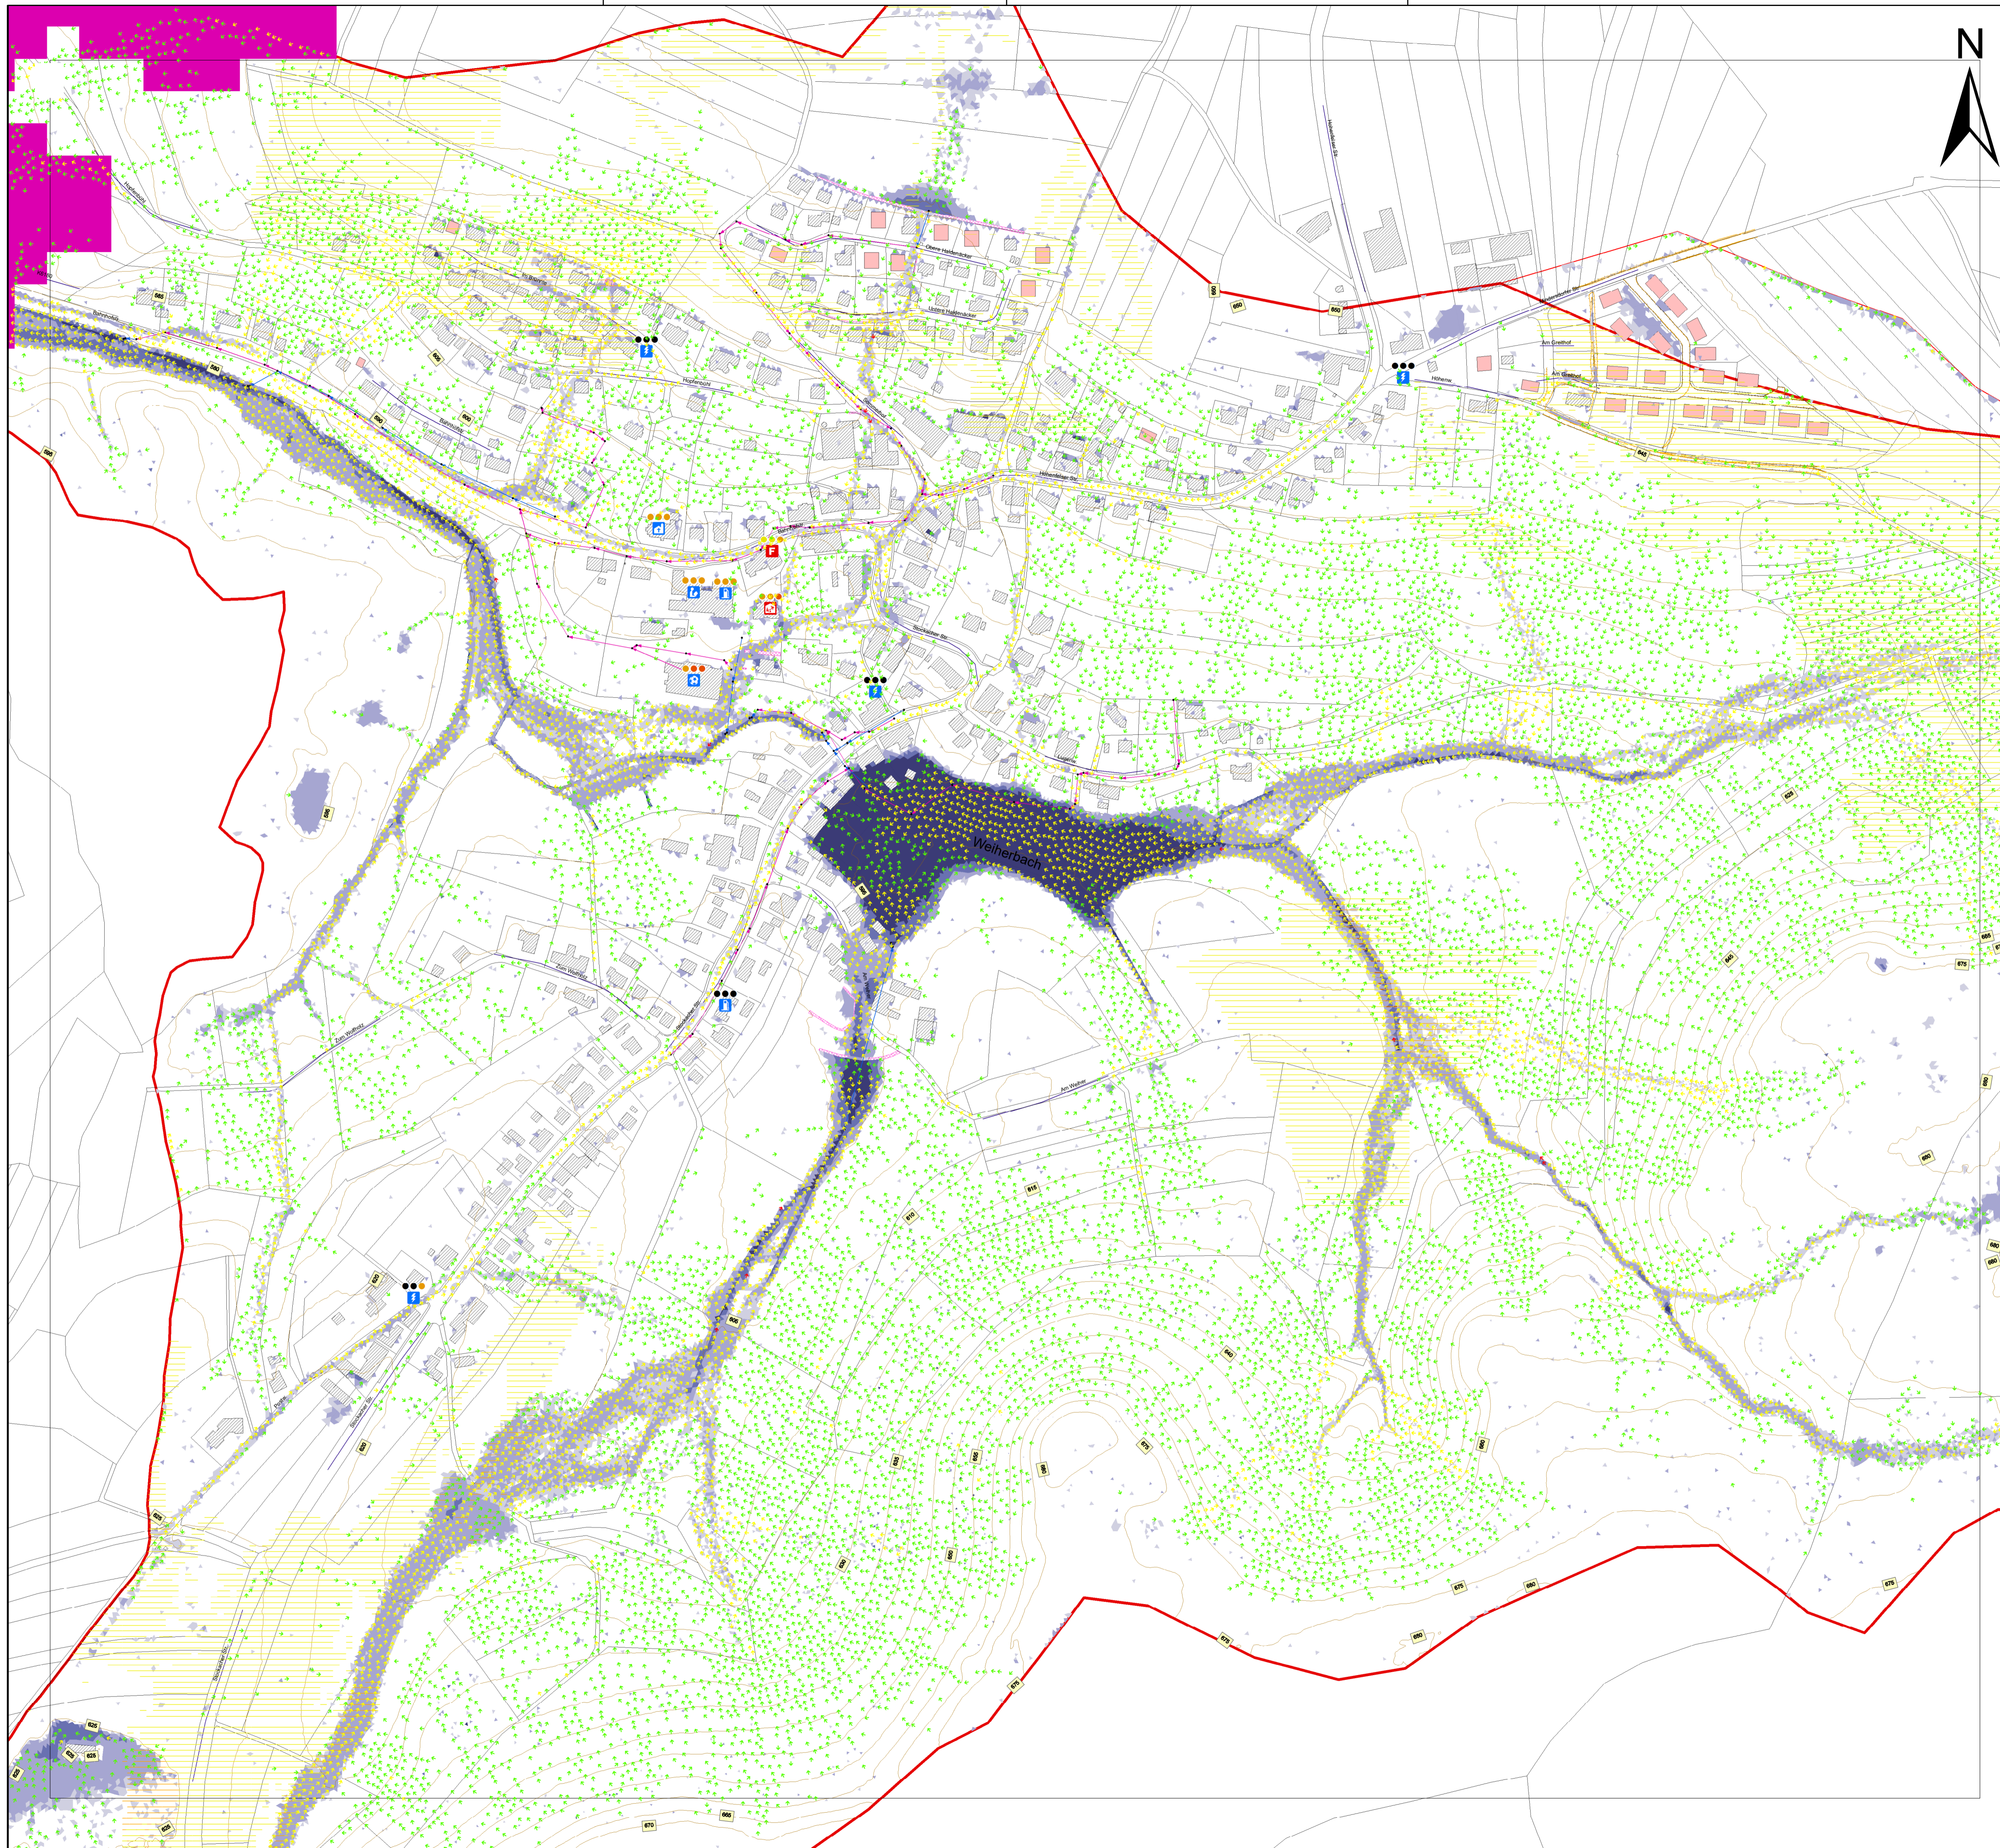
- Maximaler Wasserstand [m]**
WLevelMax
- 0,05 - 0,1
 - 0,1 - 0,5
 - 0,5 - 1
 - > 1
- Max. Fließgeschwindigkeit**
V_MAX [m/s]
- 0,2 - 0,5
 - 0,5 - 2
 - > 2
- Risikoobjekte: Art**
- Energieversorgung
 - Feuerwehr
 - Kapelle/Kirche/Gotteshaus
 - Kindergarten
 - Schule
 - Sportgebäude/Sporthalle
 - Tankstellengebäude/Tanklager
- Rutschungsgebiete**
- nach fernkundlicher Auswertung (DGM)
 - nach Geologischer Karte (GK 25)
- Altablagerung**
- Altablagerung
- Erosionsgefahr Boden**
- gering und mittel
 - hoch und sehr hoch
 - äußerst hoch
- Gebäude**
- vorhanden
 - ergänzt
 - Einzugsgebiet
- Bewertung der Gefährdung**
- Gefährdung:**
- nicht gefährdet
 - mäßig
 - hoch
 - sehr hoch
- Lesehilfe:**
- TEL
 - PLUS
 - ZONE
 - ZONE
